Radverkehrs-Situation Sattigstraße-Jakobstunnel

ADFC Görlitz
Peter Schellin
16.09.2021

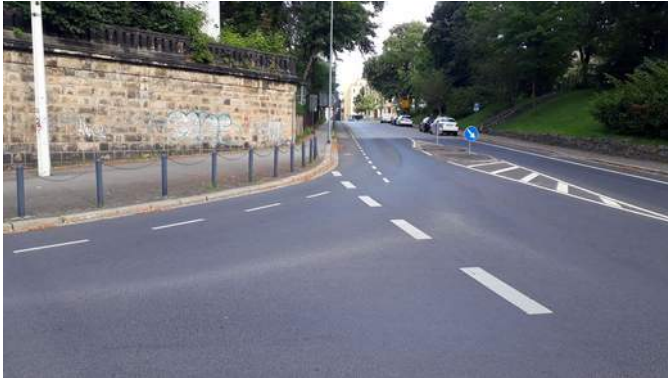
- aus Richtung Osten vom BSZ aus kommend
- ein Teil des Gehweges wird offensichtlich als „Radweg“ angesehen (kein Schild!)
- denn er endet in einer markierten Radspur, aber nur für Rechtsabbieger hinein in das Jakobstunnel
- suggeriert vielen KFZ, dass keine Radfahrer geradeaus auf der Sattigstr. weiterfahren
- betrifft sowohl linksabbiegenden KFZ, die auf der Sattigstr. aus westlicher Richtung/Südausgang kommen und oft geradeausfahrende Radfahrer ignorieren,
- als auch KFZ, die das Jakobstunnel Richtung Sattigstr. links- oder rechtsabbiegend verlassen

1: Sicht aus Richtung Südausgang/Jakobstunnel

-erforderlich: auch eine geradeaus führende „Radspur“ im Kreuzungsbereich aufzeichnen bzw. die begonnene verlängern

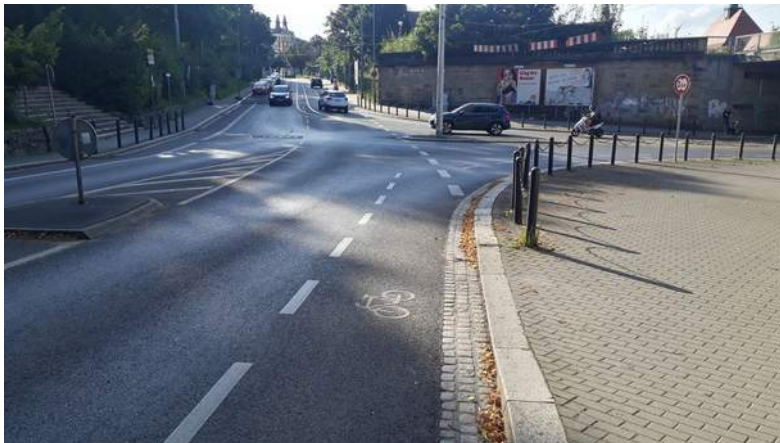
Bild2 Sicht aus Richtung BSZ
